RÉSOUTRE LES PROBLÈMES DE CORROSION

QUELS SONT LES SIGNES ?

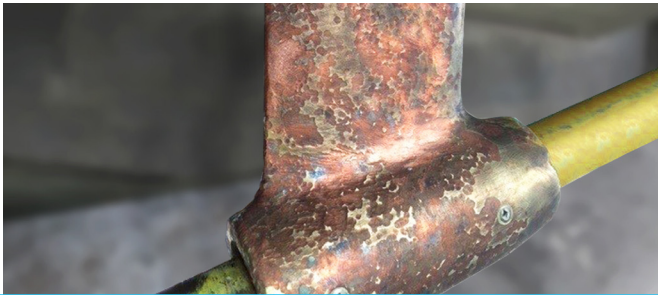
CORROSION GALVANIQUE

Elle se produit lorsque deux ou plusieurs métaux différents sont mis en contact électrique sous l'eau.

Désalliage, lixiviation sélective, ou rosissement du métal sous forme de taches éparses.

S'assurer que tous les métaux sont correctement reliés à une anode. Dans la mesure du possible, veiller à ce que tous les raccords soient fabriqués dans un matériau compatible et isoler les métaux à l'aide d'un revêtement de protection tel que Propspeed.

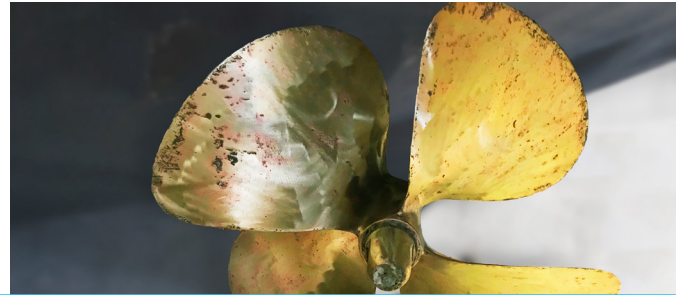
Lixiviation du cuivre du bronze, fragilisant le métal qui rend un bruit sourd si l'on tape dessus.

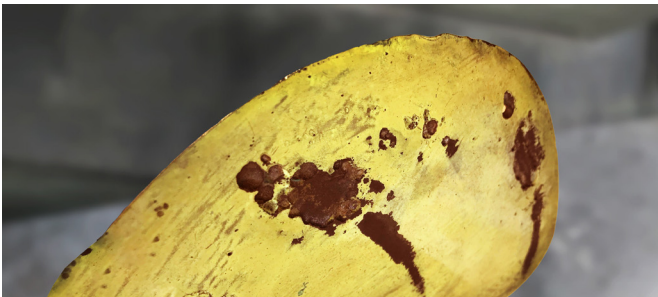
CORROSION ÉLECTROLYTIQUE

Piqûres clairement visibles sur le revêtement Propspeed de l'hélice.

Identifier et isoler la source du courant vagabond. Sans une isolation correcte, la dégradation du revêtement et des éléments métalliques se poursuivra.

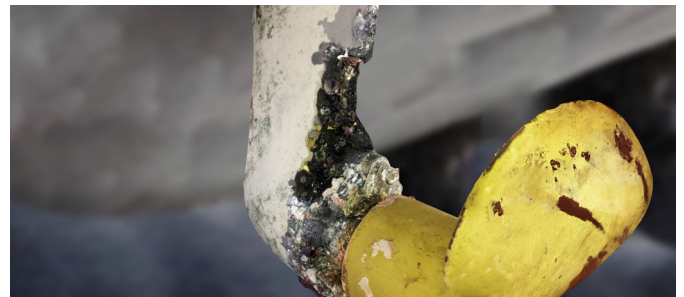
Courant alternatif vagabond provoquant un changement de couleur et une altération de la peinture sur les surfaces métalliques. Peut être constatée par une dégradation prématurée du revêtement Propspeed, des dépôts importants d'organismes marins et/ou une usure inhabituelle de l'anode.

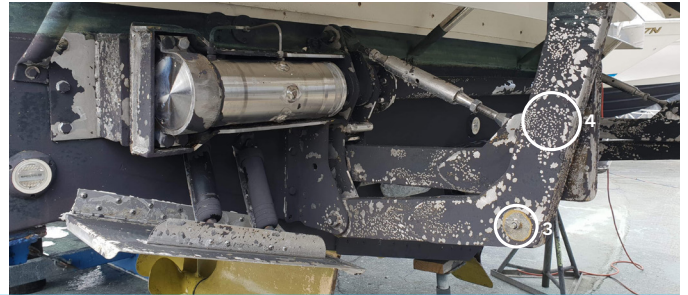
SURPROTECTION

Se produit lorsque l'anode sacrificielle est à l'origine d'un courant plus élevé que nécessaire pour protéger les métaux plus nobles. Une perte importante de l'anode est toujours révélatrice de la présence d'un problème.

¹ Amincissement du revêtement, ² dépôts d'organismes marins, ³ perte excessive de l'anode, ⁴ perte du revêtement antisalissure.

Demander l'aide d'un professionnel pour obtenir une protection cathodique satisfaisante. Cliquez ici pour consulter le guide de sélection des anodes.

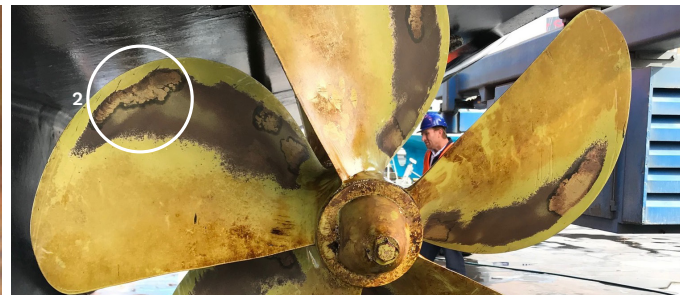
CAVITATION

Elle se produit lorsque des bulles d'air se forment dans un liquide et cèdent sous l'effet d'une pression élevée, générant de petites ondes de choc qui, au fil du temps, percent de minuscules trous dans l'infrastructure.

¹ Corrosion sous le revêtement et piqûres localisées. ² Un scénario similaire de perte de revêtement, de piqûres, de bruits mécaniques et de vibrations.

Demandez l'aide d'un professionnel pour l'équilibrage des hélices.
