# RISOLUZIONE DEI PROBLEMI DELLA CORROSIONE

## QUALI SONO I SEGNALI?

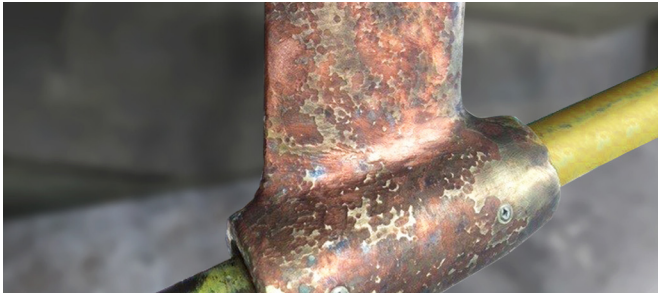
La corrosione selettiva o l'ossidazione a chiazze del metallo.

Assicurarsi che tutti i metalli siano collegati in modo appropriato a un anodo. Se possibile, far sì che tutti i raccordi siano di un materiale abbinato e che i metalli siano isolati utilizzando un rivestimento protettivo come Propspeed.

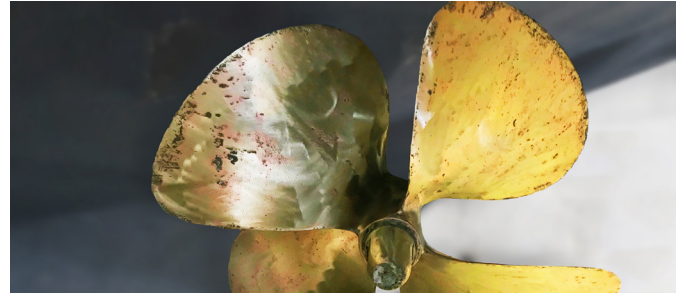
Lisciviazione del rame dal bronzo, rendendo il metallo fragile e con suono sordo quando viene picchettato.

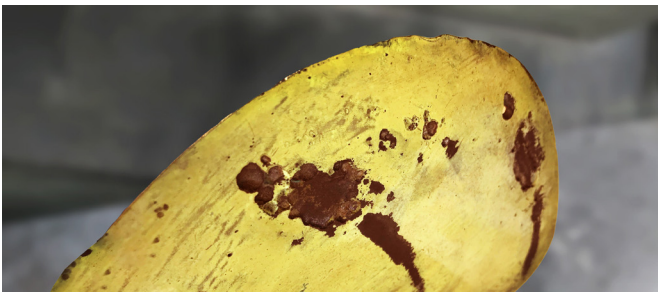
Vaiolatura dell'elica chiaramente visibile sul rivestimento Propspeed.

Identificare e isolare la fonte della corrente parassita. Senza il corretto isolamento del rivestimento, il deterioramento e la perdita di metallo continueranno.

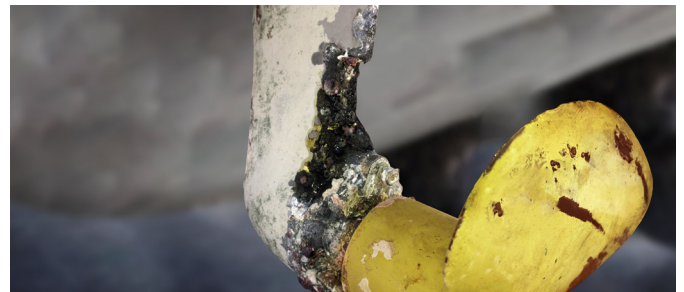
Corrente parassita CA che provoca cambiamento di colore e deformazione della vernice sulle superfici metalliche. Si può notare da un danneggiamento prematuro di Propspeed, alti livelli di crescita e/o usura insolita dell'anodo.

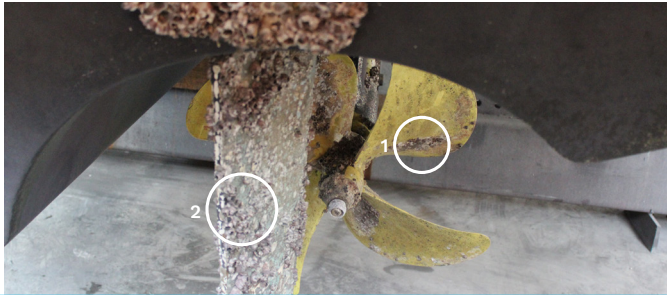
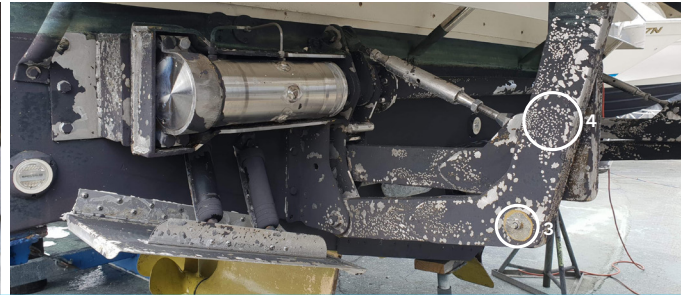
Si verifica quando l'anodo sacrificale crea una corrente superiore al necessario per proteggere i metalli più nobili. Un'elevata perdita di anodo è sempre un segno di qualcosa che non va.

<sup>1</sup> Il rivestimento si sta assottigliando <sup>2</sup> crescita marina, <sup>3</sup> eccessiva perdita di anodo, <sup>4</sup> perdita dell'antivegetativo.

Rivolgersi a un professionista per ottenere una protezione catodica adeguata. Fare clic qui per visualizzare la guida alla selezione dell'anodo.

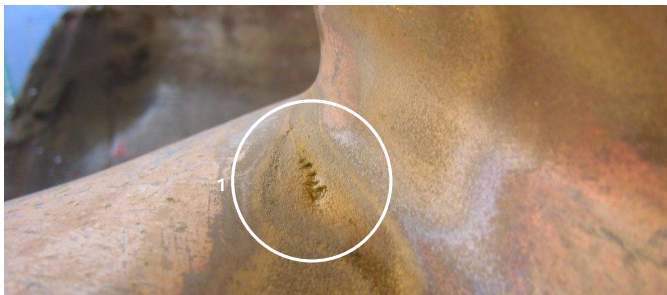
<sup>1</sup> Corrosione del sotto-rivestimento e vaiolatura localizzata.

Richiedere assistenza professionale per il bilanciamento delle eliche.

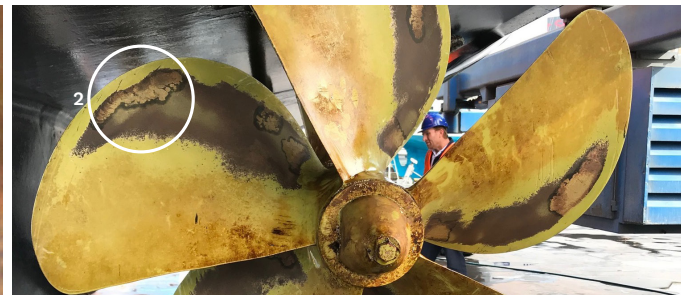
<sup>2</sup> Uno schema simile a perdita di rivestimento, vaiolatura, rumore meccanico e vibrazione.
